# Korjausteipillä

## FIBER FIX -KORJAUSTEIPPI

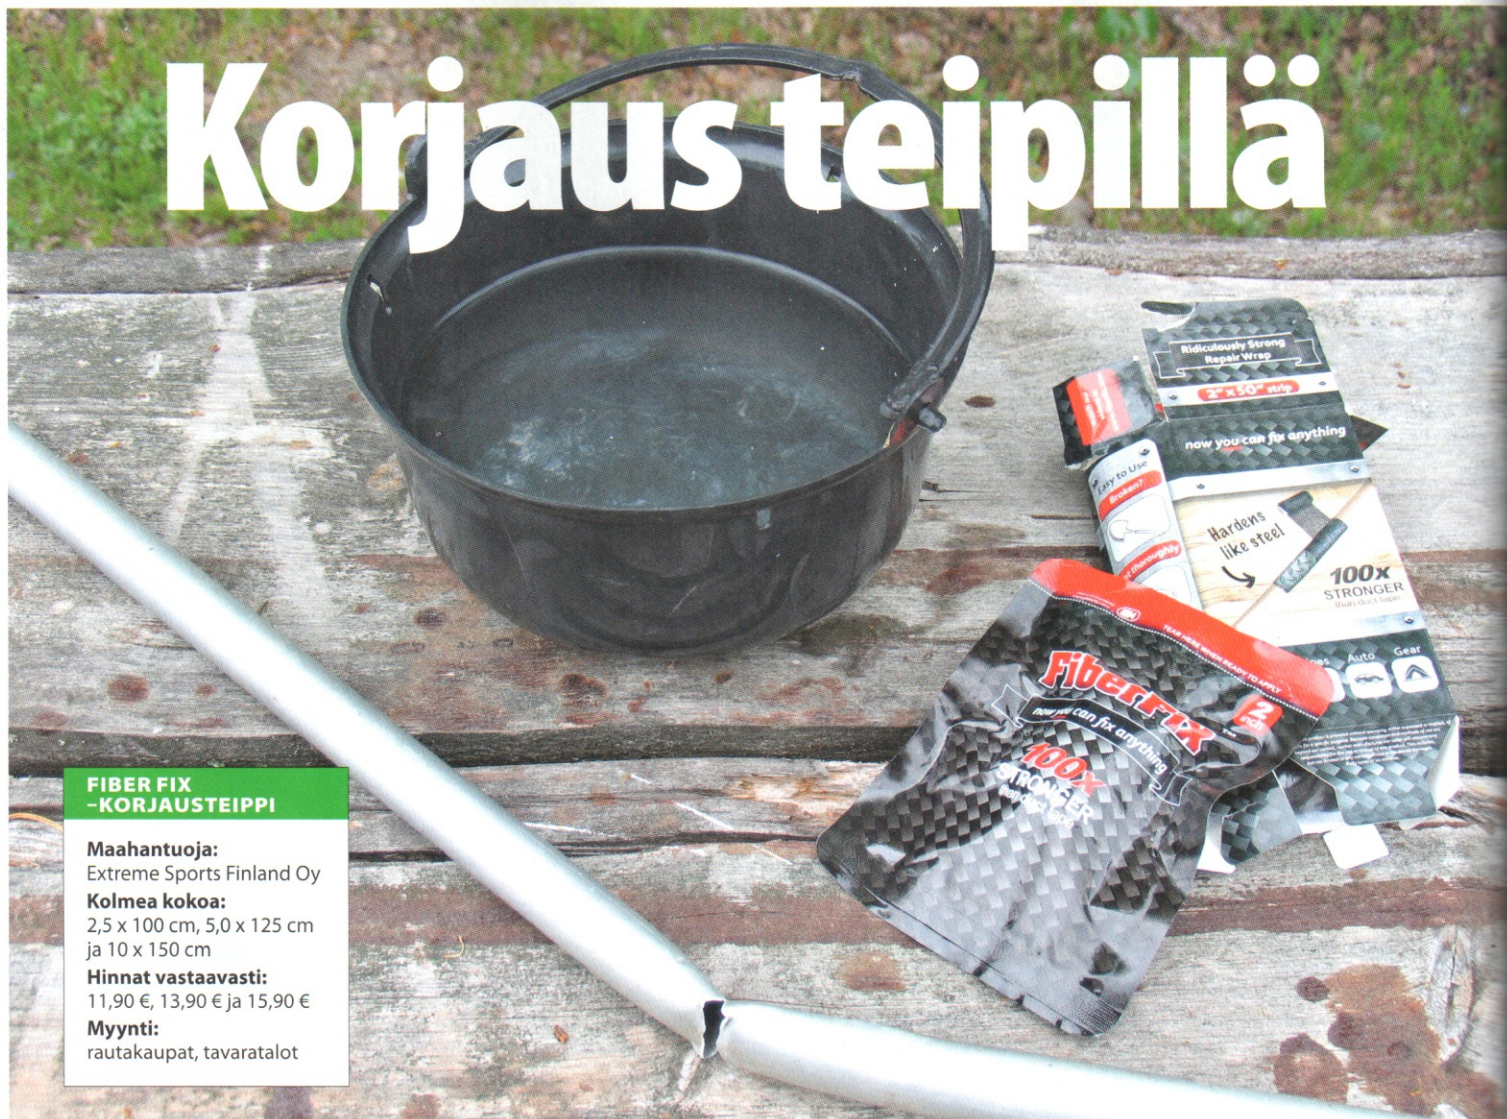
➡ Venehaan korjaus kävi helposti ja nopeasti. Korjattu kohta venehaan varressa tuntuu kuormittaessa varren vahvimmalta paikalta.

Venehaan varteen tehty korjaus onnistui yli odotusten. Fiber Fix toimi juuri niin kuin luvattiin, käyttöohjeita seuraten. Venehaan vartta taivutuksella kuormittamalla vaikutti siltä, ettei varsi ainkaan seuraavaksi taivu tai katkea korjattusta kohdasta. Korjattu kohta lienee jatkossa alumiinisen venehaan vahvin kohta. **TM**

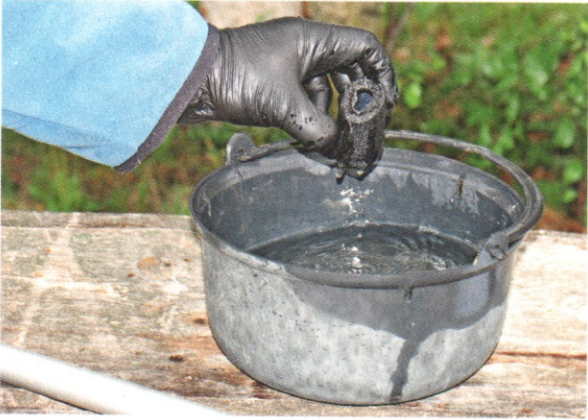
➡ Rulla kastellaan puhtaassa vedessä ja puristetaan liika vesi pois.

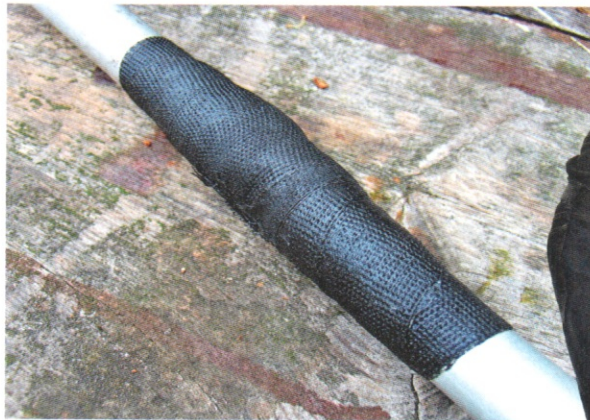
➡ Teippinauha kierretään tiukasti korjattavan kohdan ympäri sekä kiristetään lopuksi puristamalla ja hiertämällä kierron suuntaan.

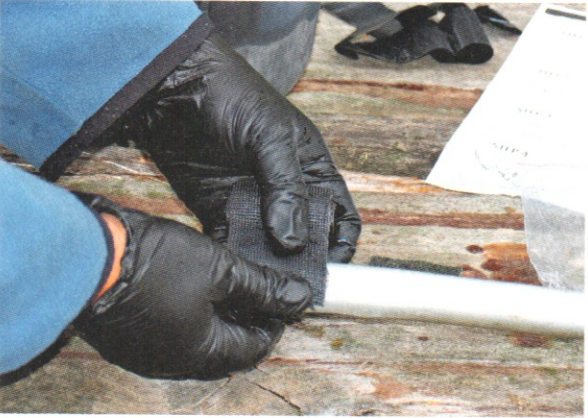
➡ Korjattu kohta on asetettu suoraksi kovettumaan. Teippi kovettuu 15 minuutissa.
