# VENEET & VARUSTEET

FIBERFIX RIGID PATCH

Pikatesti

## RIPEITÄ HÄMÄRÄHOMMIA

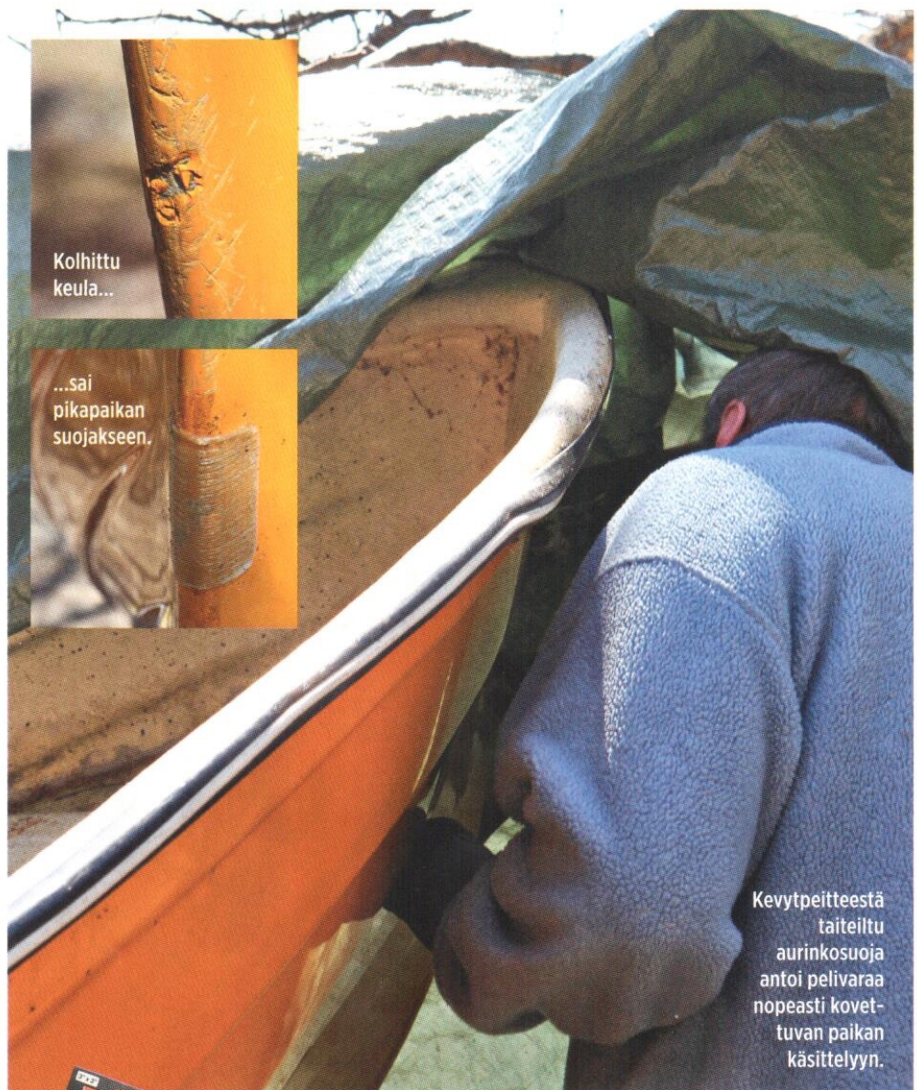
Kolhittu keula...

...sai pikapaikan suojakseen.

Kevytpeitteestä taiteiltu aurinkosuoja antoi pelivaraa nopeasti kovettuvan paikan käsittelyyn.

Kokeilimme paikkaa vanhaan lujitemuovi- veneeseen, jonka keula on se, jolla vene ”pysäytetään” laituriin tullessa. Nyt gelcoat oli jo kärsinyt niin, että kuidut olivat näkyvillä. Koko runko on myöhemmin tarkoitus kunnostaa, mutta nyt tuli mieleen tyytyä vain pikakorjaukseen. Tarjollahan oli menetelmä, jossa pienen hätäapukorjauksen takia ei tarvitse ruveta hartsien ja lasikuitukankaiden kanssa askartelemaan.

Pressun tuoma pieni pelivara auttoi ja uusi paikkalappu saatiin lasikuidun suojaksi. Viimeisenä poistettiin paikasta sen ulkopinnalla oleva suojakalvo. Opettelu maksoi sen yhden paikkalapun, mutta nyt on ohjeet luettu.

Paikka kuivuu lähes läpinäkyväksi. Kun

kyse oli väliaikaisesta paikkauksesta, ei hommaa jatkettu hiomalla ja maalaamalla. Myöhemmin jää nähtäväksi miten paikka vaikeut-  
taa vai vaikeuttaako, rungon ehostamista.
